**PASSIVOS AMBIENTAIS DECORRENTES DA IMPLANTAÇÃO  
DO ATUAL ANEL VIÁRIO EM CUIABÁ/MT**

QUADRO 01– Levantamento dos Passivos Ambientais no Contorno do Anel Viário de Cuiabá/MT

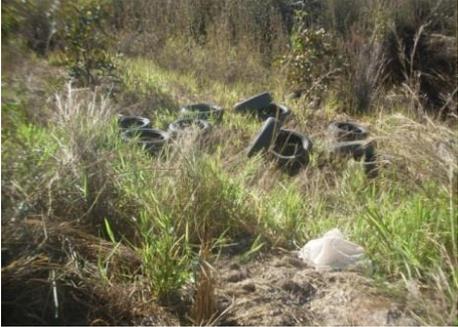
P	Passivo Ambiental	Fotografias
01	Bueiro Duplo taludes de aterro estabilizados com gramínea, o talvegue possui grama tipo Humidícula. No local meia encosta observa-se lixo, além de pneus.

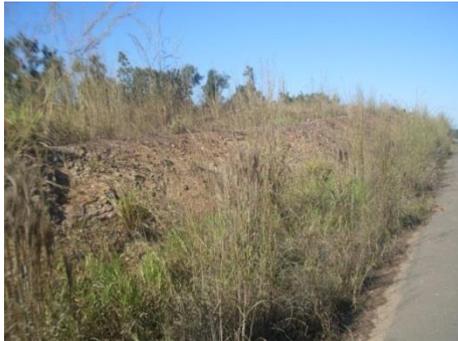
02	Meia encosta subnivelada, talude de corte exposto, filito ambos os lados da pista pela falta de revegetação.

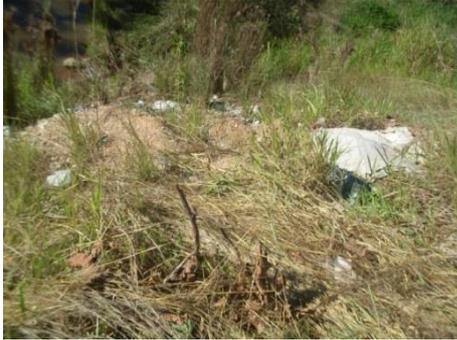
03	Aterro c/ bueiro duplo + presença de lixo.

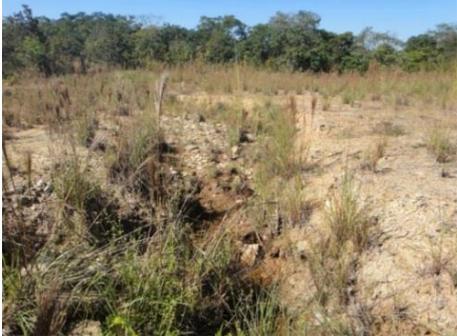
04	Área de Bota-fora - Recuperação da erosão antiga. Está se formando novos ravinamentos no aterro em função da represa. Passivo a ser corrigido com possível adoção de ladrão junto à represa, a fim de evitar o transbordamento da mesma.

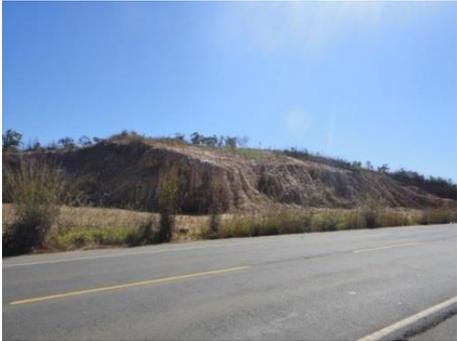
06	Corte de talude M.E em área de empréstimo com ravinamento do lado da pista na base do corte. Fora feita a tentativa de recuperação c/ gramíneas.

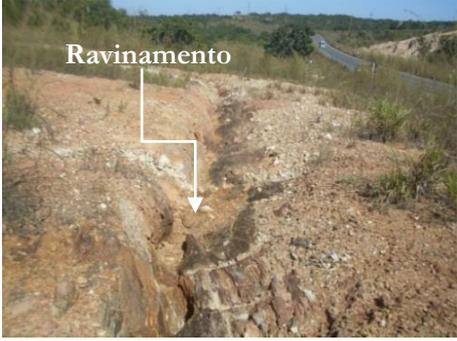
07	Área exposta sem recuperação M.D com ravinamento devido ao escoamento concentrado das águas pluviais.

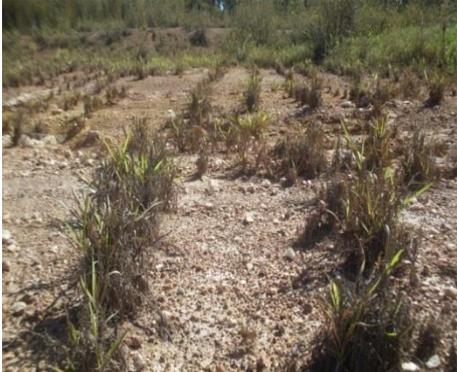
08	Taludes M.D e M.E de corte com 1 deslocamento, área c/ recuperação deficiente, facilidade ravinamento e erosão no acostamento.

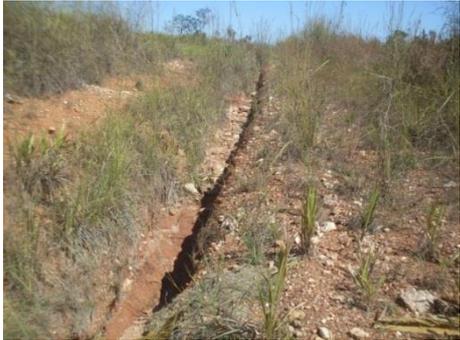
09	Vala sem tratamento, com processos erosivos.

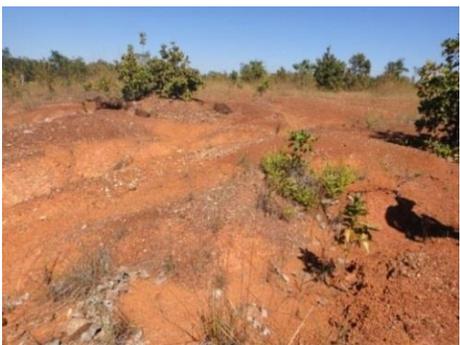
10	Área de empréstimo (cascalho laterítico) de maior proporção, sem recuperação - ramificações e ravinamentos provocados pelo escoamento linear e em lençol das águas pluviais.

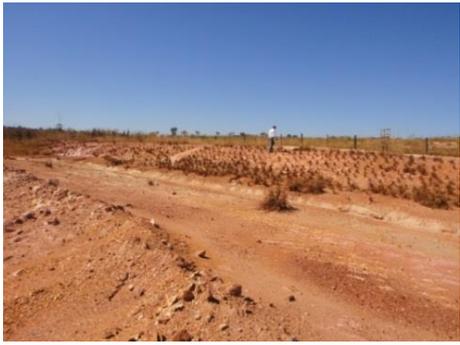
11	Processos erosivos em talude escavado c/ técnica inadequada de cobertura p/ gramíneas, à frente tem área de empréstimo c/ gramíneas c/ baixa expondo o terreno.

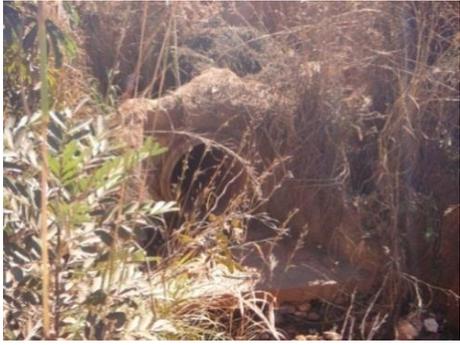
12	Bueiro Simples após trevo c/ estrada da Guia no prolongamento da saída d'água foi escavada. Vala expondo paredes sem proteção c/ erosão na cabeceira da pista.

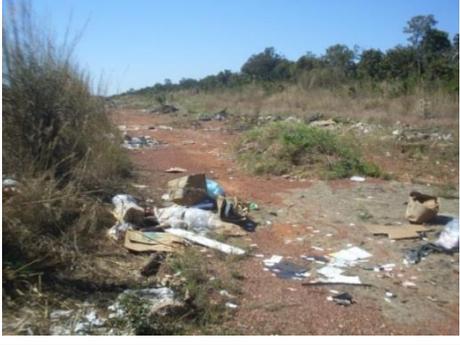
13	Lixo/entulho c/ resto de obra distribuídos na margem da pista (caixa de empréstimo) sem cobertura vegetal.

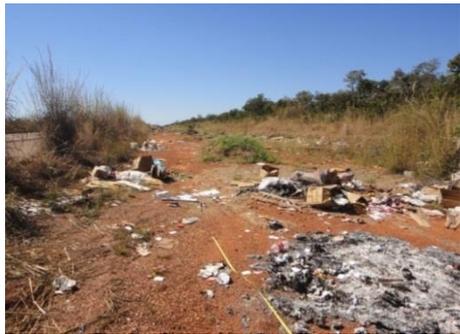
14	M.D. c/ lixo que continua (caixa de empréstimo).

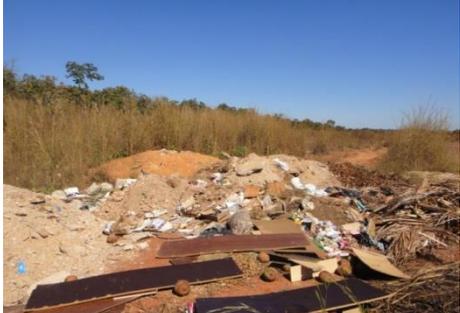
15	M.D entulhos (caixa de empréstimo).
