PINOS DE FIBRA DE VIDRO NA REABILITAÇÃO FUNCIONAL E ESTÉTICA: RELATO DE CASO CLÍNICO

GLASS FIBER POSTS IN FUNCTIONAL AND AESTHETIC REHABILITATION: CASE REPORT

Daniel Coelho de Carvalho¹
Daniele Meira Conde Marques²

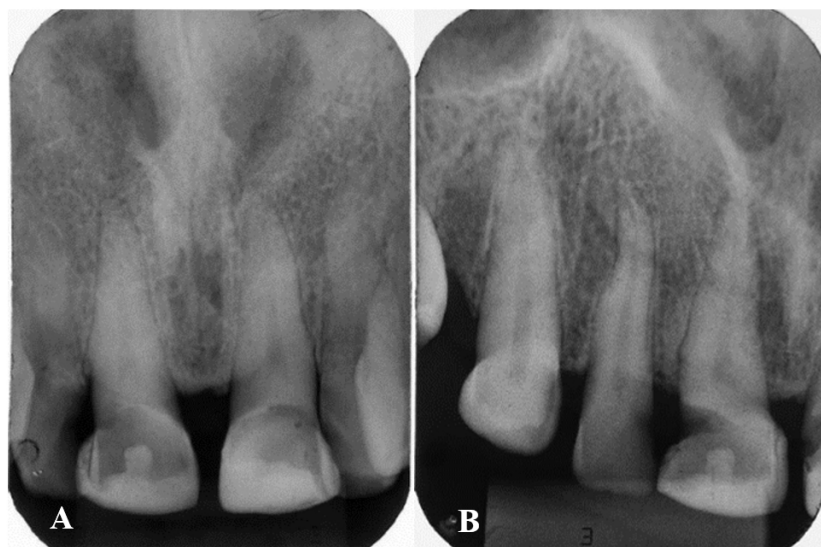
Figura 2. As imagens 2A e 2B mostram radiografias periapicais dos elementos 12, 11 e 21, evidenciando grande perda de estrutura coronária.

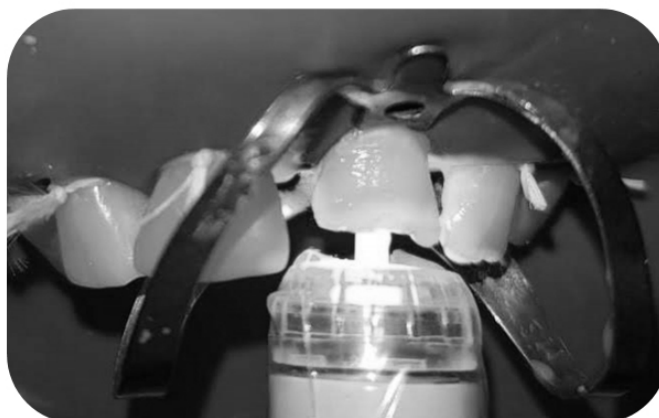
Os pinos foram inseridos nos condutos e os excessos de cimento retirados. Foi realizada fotoativação do cimento por 40 segundos em cada face do elemento dental (Figura 6).

Figura 6. Fotoativação do cimento resinoso

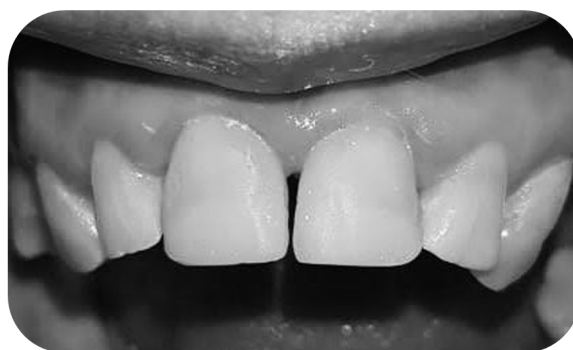
Os dentes foram restaurados com resina composta***** cor DA3 e EA2, pela técnica incremental feita a mão livre com o auxílio de tiras de poliéster translúcidas, adequando cada camada de resina de acordo com a estrutura e terço coronal a ser reconstruído. Cada incremento foi fotoativado de forma individual por 40 segundos (DA3) e 20 segundos (EA2) (Figura 7).

Figura 7. Aspecto clínico após restaurações diretas

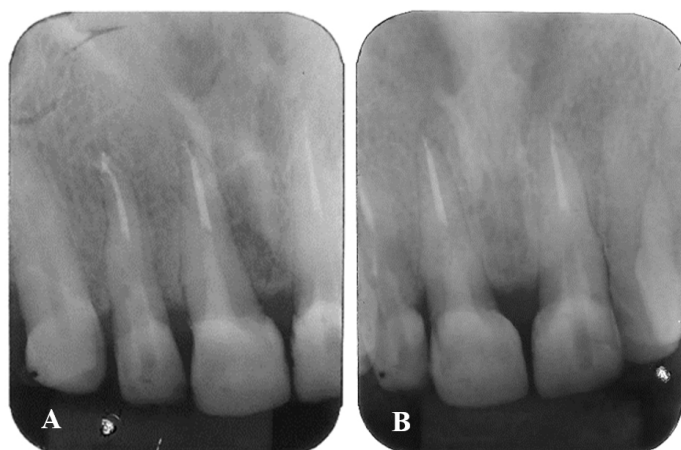
Os contatos oclusais foram checados por meio de papel carbono de fina espessura***** com próteses removíveis provisórias posicionadas. Uma nova tomada radiográfica foi realizada para verificar adaptação dos pinos e da restauração direta (Figuras 8A e 8B). Em sessão seguinte foram realizados os acabamento e polimento das restaurações.

Figuras 8A e 8B. Radiografias periapicais finais dos elementos 11, 12 e 21
